消費者安全法第23条第1項の規定に基づく事故等原因調査報告書

— 体育館の床板の剥離による負傷事故 —

(消費者安全調査委員会)

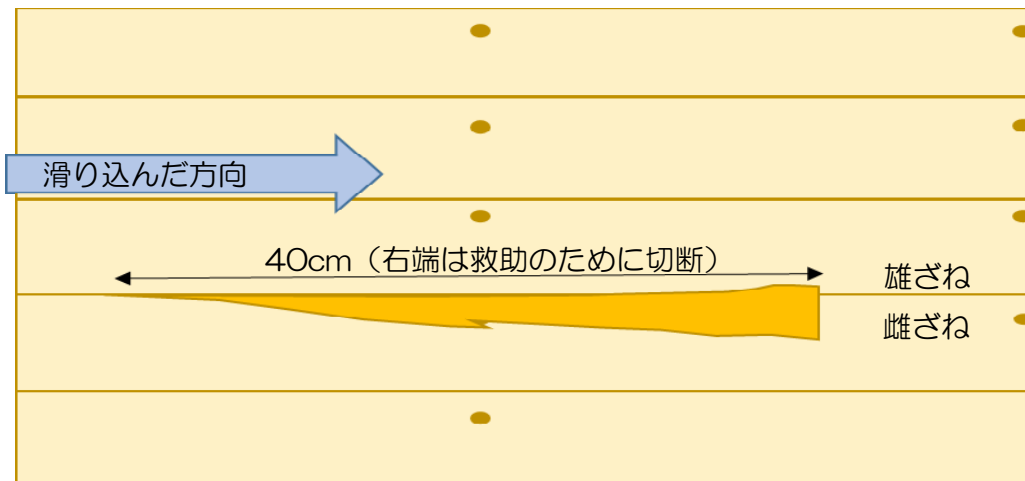
図 2 事例 1 の事故現場の状況

事故発生箇所は、体育館中央部に位置し、床板の幅方向のつなぎ目で大きくくさび形に剥離している状況であった。床板の側面には、さね加工があり、くさび形に剥離したのは、雌ざね側で、長さ300mm^[2]、幅40mm、先端から徐々に厚くなり最大厚さ7mmであった（図2）。

^[2]右端を救助のために切断したため、図2では、剥離した長さは40cmとなっている。

事故後の現地調査では、体育館の床全面に目隙、段差、割れ、床板・塗装の剥離がみられた。このような床板の不具合を生じさせた要因としては、次のものが挙げられる。

- ・現地調査の時点で最大で5mm程度の目隙がみられた。これは、過去に何らかの形で木製床に水が浸入することで床板が膨潤し、床板同士が相互に押し合う等して初期の施工位置からずれた後に、乾燥収縮し現地調査時点の状態となったためと考えられる。本体育館では、以前、屋根の防水処理の劣化によって雨漏りが発生しており、木製床に水が浸入した事実が確認されている。
- ・本体育館では、25年間にわたり、毎年、年2回の水拭き、洗浄とワックス掛けが行われていた。床板の不具合により、水分が木製床に浸入しやすい状況下で、洗浄や水拭きを行うことで、床板の反りや亀裂の発生を助長したと考えられる。
- ・25年間、ポリウレタン樹脂塗料の重ね塗り、全面サンダー掛け後の再塗装、床板の一部・全部張り替えといった補修又は改修が行われていなかったことや、雨漏りを防ぐための屋根の防水等、床板の損傷の発生を防止する対策が遅れたことによって、床板の不具合が累積し、事故につながった可能性があると考えられる。

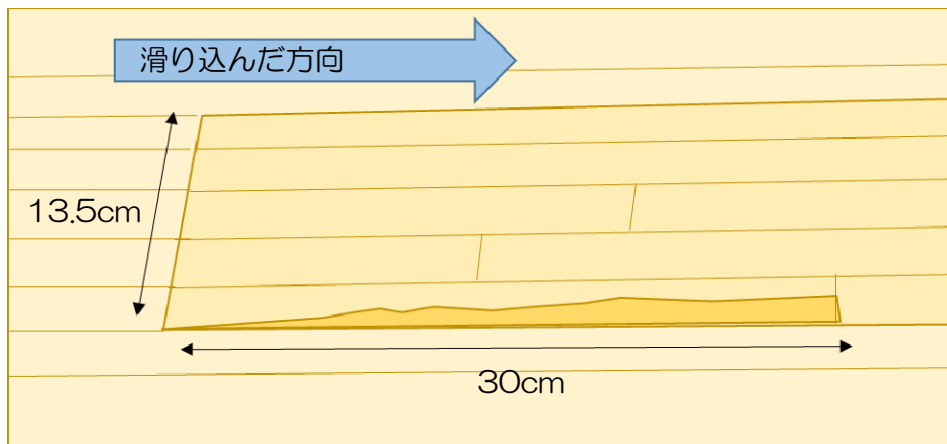
図3 事例2の事故現場の状況

事故の発生した箇所の床の下張り板と床板部分を1m四方で保存してあった。床板の剥離部位は、床板1枚の単位でみると、床板の幅方向端部に位置しており、長手方向においても端部に位置していた。当該床板は長さ1,800mm、幅135mm、厚さ12mmの合板を基材とし、その上に幅27mm、厚さ6mmのカバ材が積層接着された製品であった。剥離した木片は、長さ300mm×幅25mm×最大厚さ6mmの雌ざね側に位置するカバ材の部分であった（図3）。

本体育館では、竣工当初、床面が湿気で濡れているような状態が生じ、空調や夜間の換気扇の稼働により対応していたとのことである。

また、木製床が水平方向に変形した事実が報告されている。すなわち、事故の起こる前、竣工5か月後（7月）と2年後（2月）に、体育館の中央付近の木製床に設けられたバレーボール用ネットの支柱固定穴と、基礎に固定された支柱を受ける穴とが、長手方向に10～15mm程度ずれ、支柱が入らなくなるという事態が生じていた。竣工後に床板が、膨潤又は収縮したことにより、当初の位置から床面が動いたものと考えられる。

これらの情報から総合して、竣工後の室内や床下の環境が適切に維持されず、床板の含水率が製品出荷時の含水率から大きく変動していた可能性があると考えられる。
