消費者安全法第23条第1項の規定に基づく事故等原因調査報告書

— 体育館の床板の剥離による負傷事故 —

(消費者安全調査委員会)

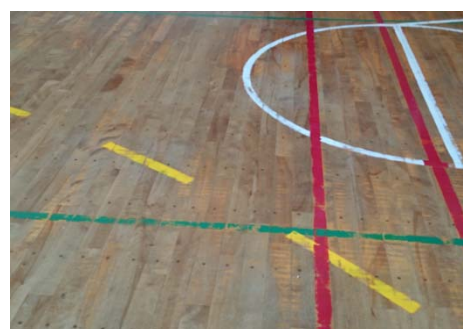
写真2 ラインの欠け

塗装面の光沢の減少、摩耗、傷、剥がれの有無を点検する。写真2のようにラインが欠けている場合には、塗膜が摩耗しているため、こういった場合には、専門業者に相談するなどして劣化の程度に応じて補修を検討する。

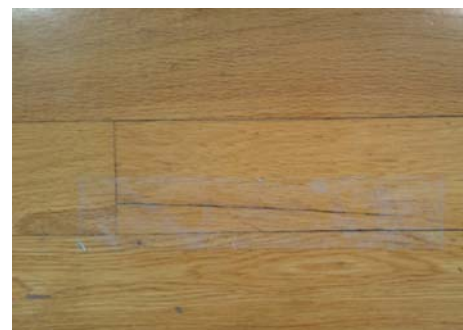
写真3 床板の割れをテープで補修

写真3は、床板の割れの例である。割れが進行すると、床板の一部がくさび形に剥がれるおそれがある。

傷、割れ等を発見した場合は、まずテープを貼り、また、危険な場合は使用禁止の処置をとり、できるだけ速やかに専門業者に相談する。
