第4 - 2章 モデル地域における調査実施

当協議会においては、北海道太平洋沿岸地域の学校施設の耐震化を推進するにあたって、「学校施設耐震化推進指針」（平成15年7月 文部科学省大臣官房文教施設企画部）（以下、文部科学省耐震化推進指針とする。）に基づき耐震化優先度調査を3町のモデル地域において実施した。

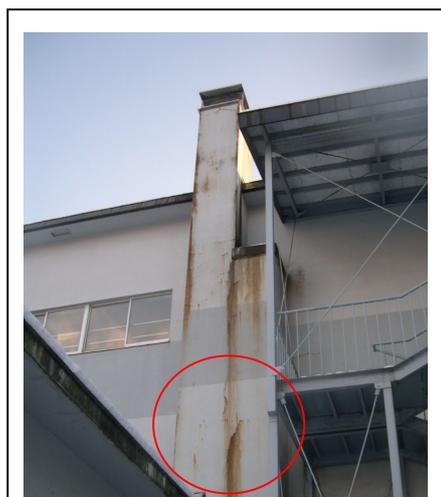
写真1 錆び汁が見られるため、「評価 2」としたもの。

写真1と写真3が同一の棟のもので、それぞれ最も評価の低い部分だったとすると、「鉄筋腐食度」と「ひび割れ」が共に評価が2となり、表3から分類はBとなる。

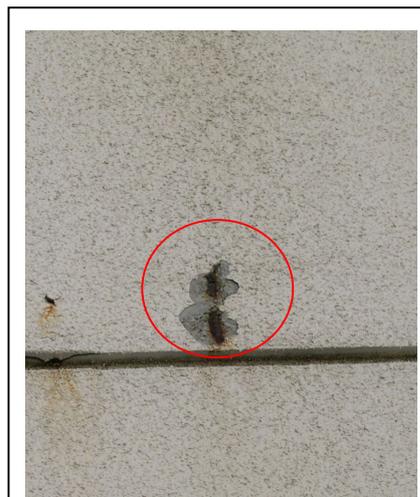
写真2 膨張発錆しているため、「評価 3」としたもの。

写真2と写真4が同一の棟のもので、それぞれ最も評価の低い部分だったとすると、「鉄筋腐食度」と「ひび割れ」が共に評価が3となり、表3から分類はCとなる。

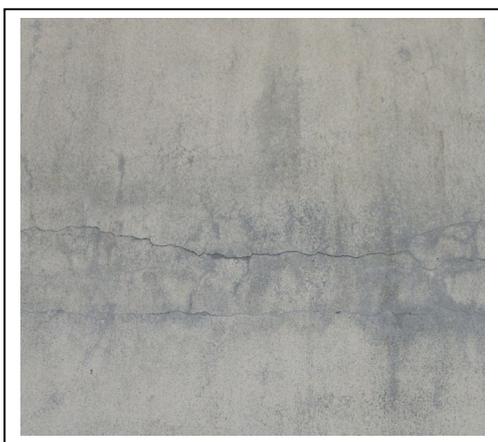
写真3 ヘヤークラックが認められるため、「評価 2」としたもの。

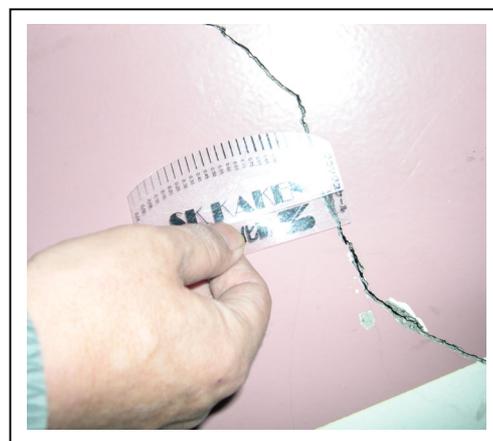
写真4 幅が1.4mm以上のクラック認められるため、「評価 3」としたもの。

ひび割れの幅を測定した場合は、写真4のように必ず測定写真を撮影すること。

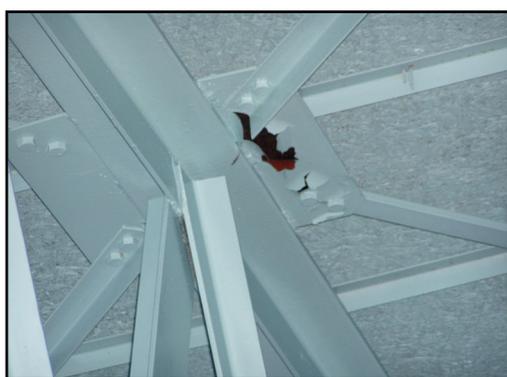
写真 1 塗装剥がれ例 [評点:3]
 (鉄骨部材表面積の 5% 未満に認められるもの)

写真1、3が同一棟の代表的軸組材についての判定とすると、表7 - 3から「発錆ランク」は「欠損錆」となり、 $f_{\text{軸組}}=0.3$ となる。

写真1、3の例の $f_{\text{軸組}}=0.3$ で露出型注脚が確認できない場合であれば、 $F=0.3$ となり分類は「C」となる。

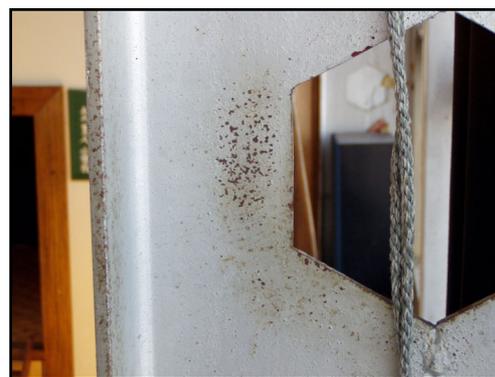
写真 2 塗装剥がれ例 [評点:2]
 (鉄骨部材表面積の 5% 以上 30% 未満に認められるもの)

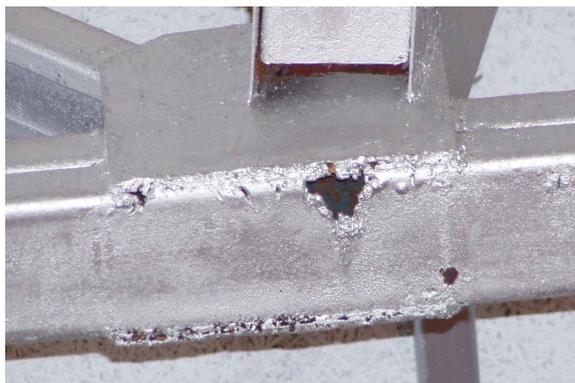
写真3 腐食孔の発生例 [評点:1]
(鉄骨部材表面に断面欠損が生じていて、対象範囲について全面に著しい錆が認められたもの)

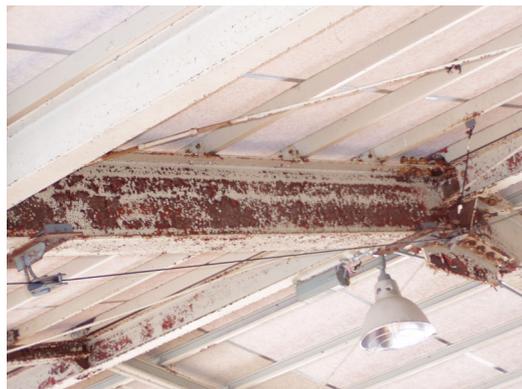
写真4 かなり大きな点錆発生例 [評点:3]
(鉄骨部材表面にかなり大きな点錆が点在しているもの。)

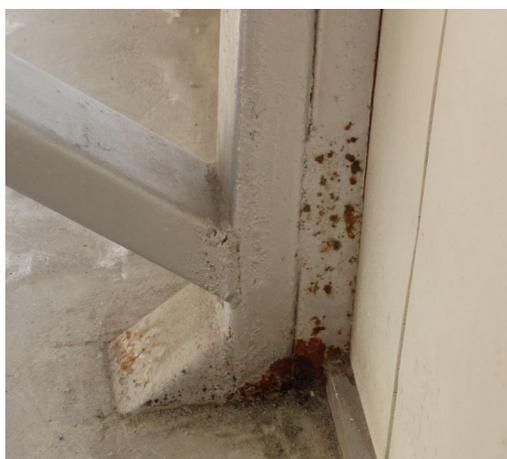
写真5 小さい点錆が全面にわたって点在しているか、大きい点錆が少しある例 [評点:4]

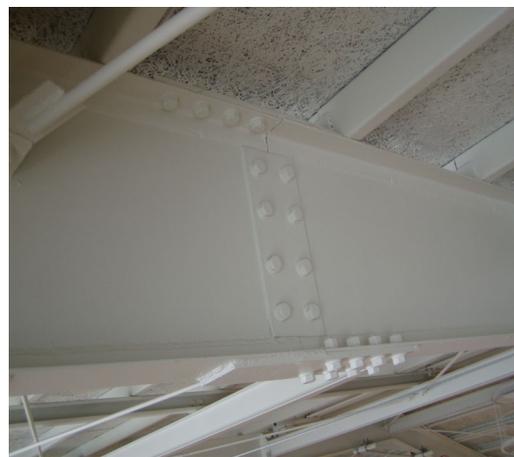
写真6 発錆がほとんどない例 [評点:5]
(鉄骨部材表面に発錆がほとんど認められないもの。)

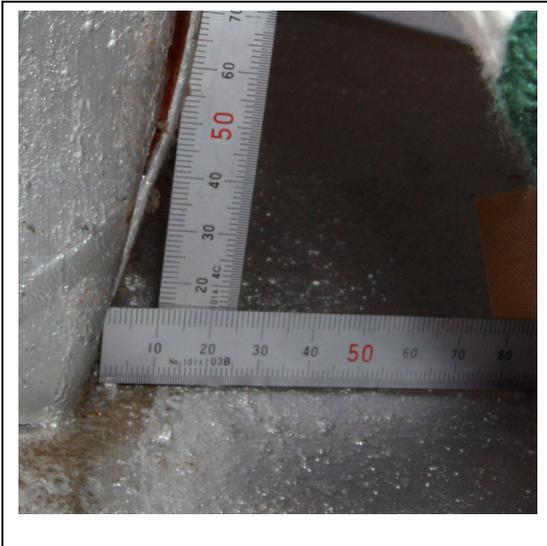
写真3 局部座屈測定例。

写真1の拡大である。 $e / L = 1 / 10 > 1 / 150$ となり、表8 - 1から座屈ランクは「明確」とした例。

写真3は表8 - 1「局部座屈 非充腹材の個材の曲がり」に該当する部分の確認資料であり、座屈 $e = 10\text{mm}$ 、部材長(厚) $L = 100\text{mm}$ である。表の該当式に当てはめると、「 $e = 10 > 0.06 (= 100 / 150)$ 」となるため、座屈ランクは「明確」となる。

写真3, 4の例で n をそれぞれ算出すると、局部座屈、全体座屈双方とも「明確」とされ、表8 - 2により $n_{\text{局部}} = 0.6$ 、 $n_{\text{全体}} = 0.6$ となる。

写真3, 4の例では、 $N = 0.6 \times 0.6 = 0.36$ となり、分類は「C」となる。

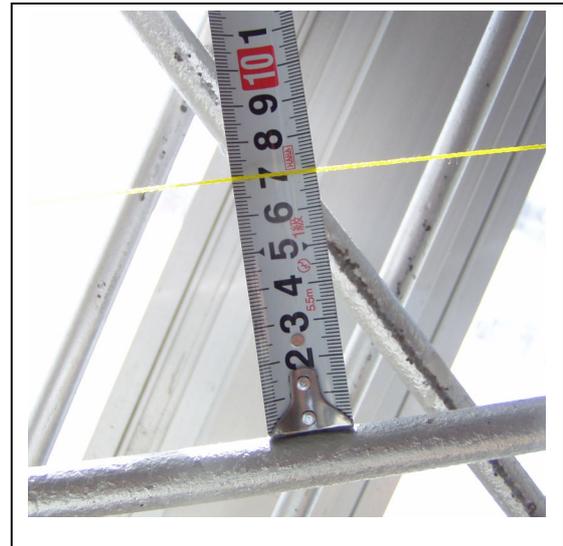
写真4 全体座屈測定例。

写真2の拡大である。 $e / L = 1 / 59 > 1 / 250$ となり、表8 - 1から座屈ランクは「明確」とした例。

写真4は表8 - 1「全体座屈 軸組筋交いの曲がり」に該当する部分の確認資料であり、座屈 $e = 70\text{mm}$ 、部材の長さ $L = 4,100\text{mm}$ である。表の該当式に当てはめると、「 $e = 70 > 16.4 (= 4,100 / 250)$ 」となるため、座屈ランクは「明確」となる。

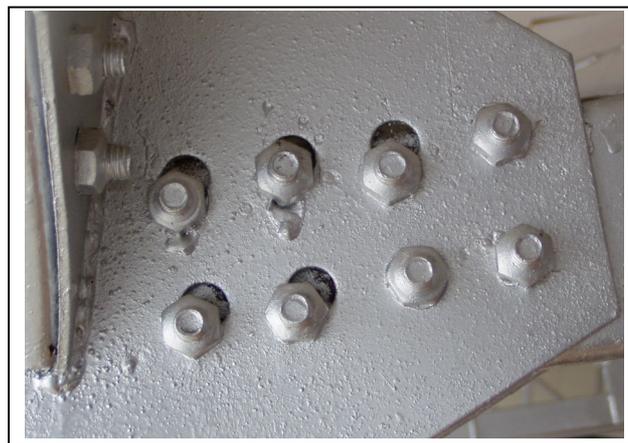
写真1 ボルト穴の心ずれ 評点0.7

写真1はボルト穴の心ずれが見られるもので、表9-3の「高力ボルト 穴の心ずれ L」に該当し、明らかに1ミリ以上のずれが認められることから、表9-2より「変形やゆるみが認められる」と判定し、評点を0.7としたものである。

写真1の棟においては、異常が見られたのはこの部分のみであったため、最低値mとし、M=0.7となる。

写真1の例ではM=0.7となったので分類は「B」となる。

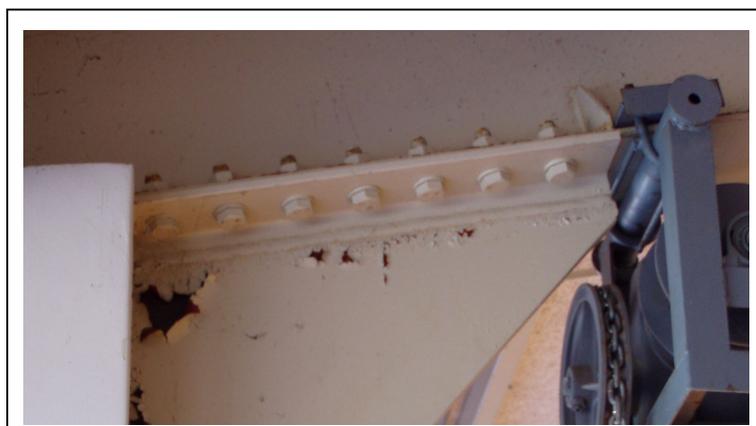
写真1 設計図書との食い違い(高力ボルト数)
 設計図書8本 現状7本

写真1の例は、高力ボルト数について設計図書との違いが見られたものであり、表10-1のイについて認められたため、「C」と分類する。

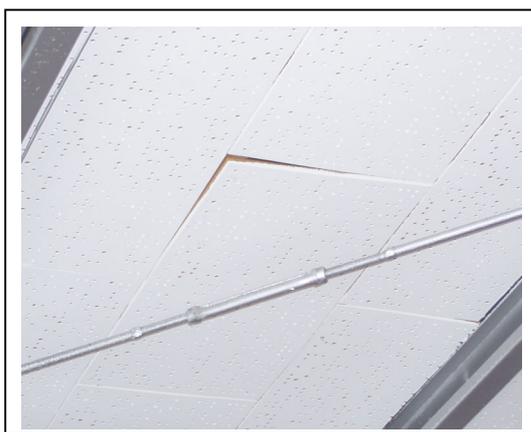
写真1 天井仕上材に落下の危険が見られる。

写真1の例では、天井仕上材に落下の危険性が見られ、表11-1の「ニ」が認められるため、「C」と分類される。

当該項目でCと分類された場合は、当該棟の優先度ランクに拘わらず当該箇所について詳細な調査を実施し、適切な対策を早急に講じる必要がある。今回の調査では7棟が該当するため、設置者は早急な対応が必要である。
