世界遺産暫定一覧表記載資産候補に係る  
提 案 書

資産名称:「北海道東部の窪みで残る大規模竪穴住居跡群」

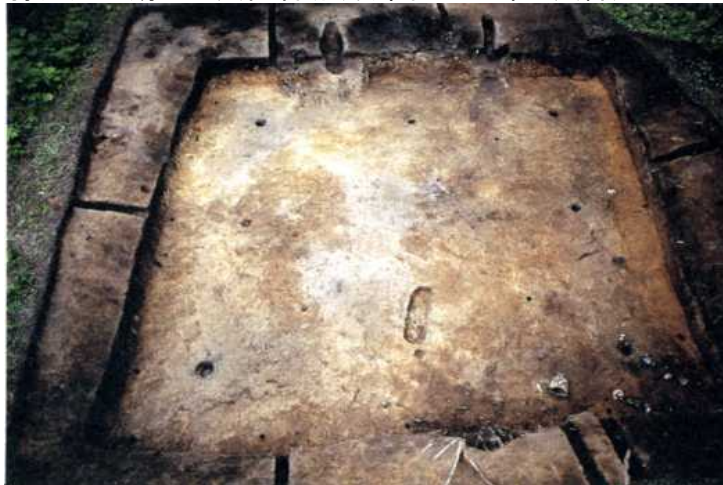
擦文文化期の豎穴住居跡(岐阜台地西部豎穴群)

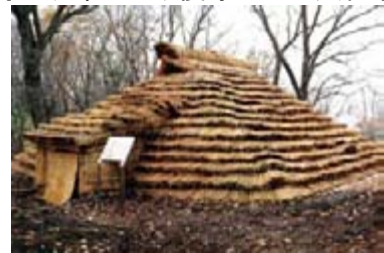
調査成果により復原した豎穴住居

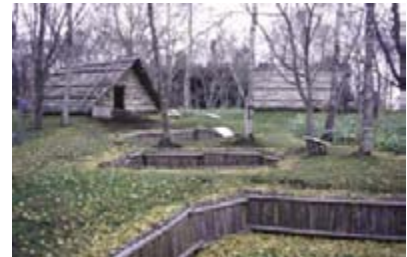
調査成果により復原した  
竪穴住居

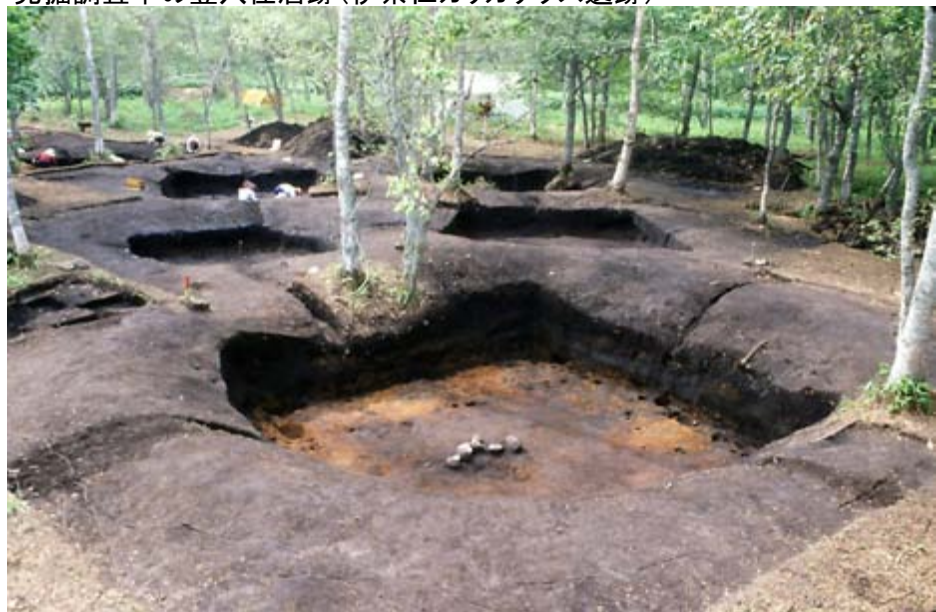
発掘調査中の竪穴住居跡(伊茶仁カリカリウス遺跡)

竪穴住居跡の大部分は地表面の窪みの状態での確認だけであるが、いくつかについては発掘調査によってその内容が確認されており、窪みが竪穴住居跡であるという真実性に問題はない。また、大部分の竪穴住居跡が発掘調査を行わずに、住居の廃絶後の状態を保って残っていることは、遺跡の完全性が担保されていることを意味し、今後もこの状態で残していくことに大きな意義がある。
