消費者安全法第23条第1項の規定に基づく事故等原因調査報告書

— 体育館の床板の剥離による負傷事故 —

(消費者安全調査委員会)

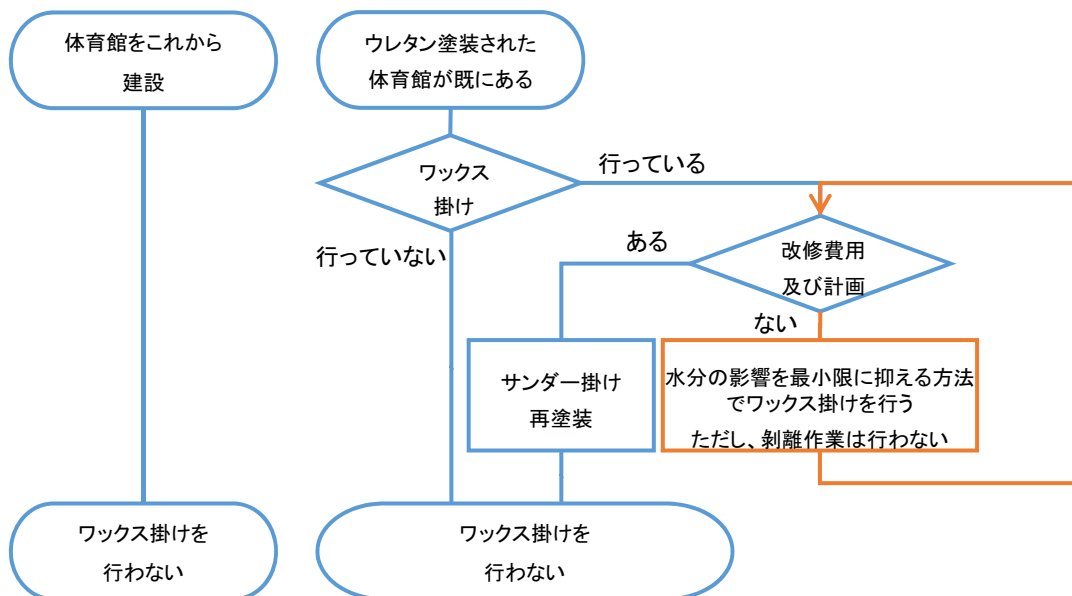
図9 床板の不具合発生の観点からのワックス掛けについて

ワックス以外に、木製床の性能を劣化させる要因としては、水分と湿気、土砂、尖った硬い物が挙げられる。水分は木材の寸法を変化させ、反り等の変形を発生させるほか、カビや腐朽の原因となる。土砂は塗装面を傷つけ摩耗させるとともに、木製床を滑りやすくし、室内に土砂を残したままにしておくと、靴で土砂が動く度に木製床を傷付けることになる。また、木製床は傘の先や金属製の椅子などの尖った硬い物に触れると傷が付きやすい。

- 1、体育館の使用前・使用後は体育館専用のモップで清掃してください。
○水拭きは避けてください。
- 2、ワックス掛けは避けてください。
○ワックスは塗布後1か月くらいから滑りやすくなります。
○ヒールマーク（靴でこすれた跡）が著しく付きます。
- 3、ラインテープを貼る場合の注意。
○床塗装後3か月以内はテープを貼らないでください。
○専用のラインテープを貼り、使用後は速やかに剥がしてください。
- 4、体育館は土足禁止とし、入口にはマットを敷いてください。
○外部からの水分・ワックス・土砂の持ち込みを防いでください。
○土足で使用する場合は、フロアシートなどで床を保護してください。
- 5、傘などの尖った物・硬い物の持ち込みは禁止してください。
- 6、重量物を移動する時は、合板などで床を保護してください。
- 7、許容荷重以上の重量物を持ち込むときは、床下地メーカーに相談してください。
