消費者安全法第23条第1項の規定に基づく事故等原因調査報告書

— 体育館の床板の剥離による負傷事故 —

(消費者安全調査委員会)

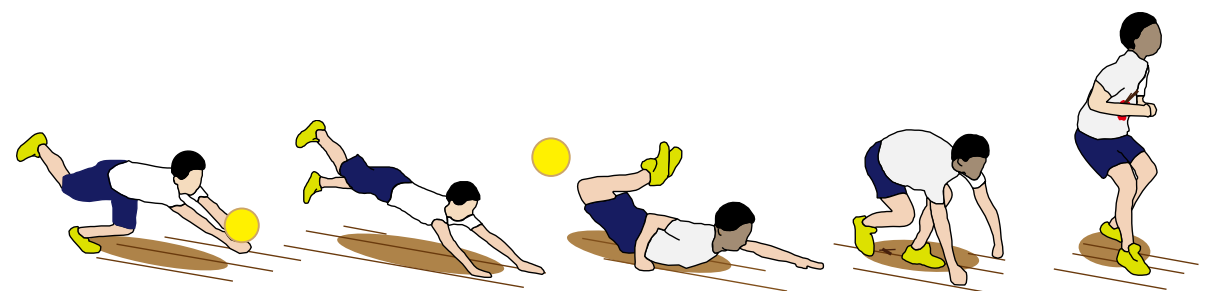
図1 バレーボールのフライングレシーブ時の負傷（参考）

フットサルサークルの練習中、他の学生2名がパス回しをしていた。ゴールキーパーであった被災者が、パス回しをしている2名間のボールを途中で奪おうとして飛び込み、背面で床を滑った際に、床板の一部が被災者の背中に刺さり、負傷した。

症状：肩口から木片が刺さり、肺を貫通し肝臓まで達する。24日間の入院及び自宅安静。35cmの術後^{ほんこん}癒痕。
