# 道有施設における石綿含有保溫材等点検マニュアル〈第2版〉

平成28年11月 4日  
平成29年 3月31日改訂

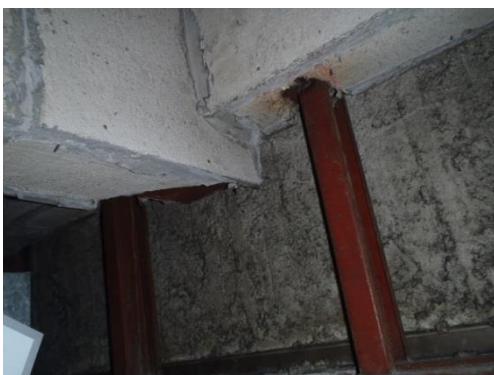
下地や化粧として鉄骨部分や鉄骨柱、梁に使用。

耐火被覆板（リフライト）

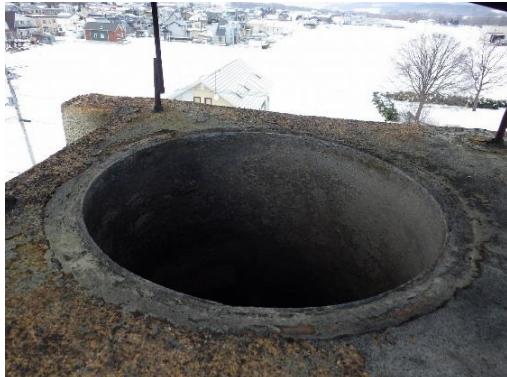
煙突の断熱目的の煙突用断熱材と屋根裏の結露防止・断熱目的の屋根用折板裏断熱材がある。

煙突用断熱材 カポスタッフ

アモサイト（茶石綿）をセメントで結合し円筒状に成型加工したもの。なお、ニューカポスタッフは内側のライナー層が石綿スレートで、断熱層が石綿の二層管である。

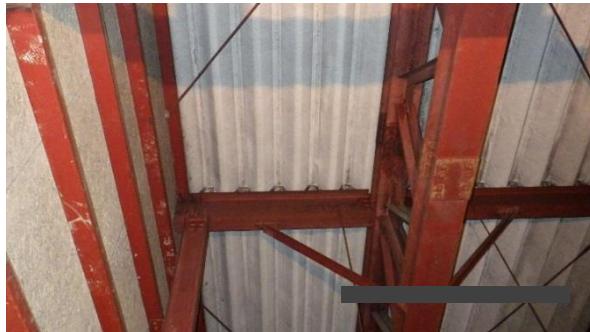
(なお、屋根用断熱材として「屋根用折板裏石綿断熱材」があるが、「道有施設の吹付けアスベスト対策の考え方」により調査済みのため、本マニュアルの点検対象からは除く。)

屋根用折板裏石綿断熱材

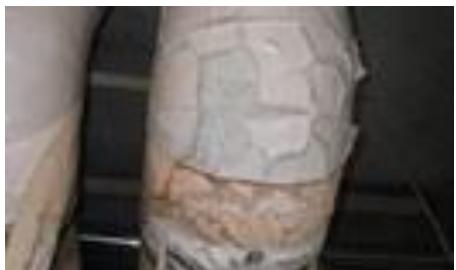
区分	劣化・損傷有り	通常
判断基準	保温材の保護材の剥落や損傷、保温材の纖維のくずれ等が認められる。	左記以外。（劣化、損傷箇所を補修用テープで巻き付けるなどしたものも含む。）
例

保温材の損傷

基本的には補修用テープ等により早急に損傷等の箇所の補修を行う。ただし、保温材が極端に損傷している場合は、専門業者に相談の上対策を講ずる。

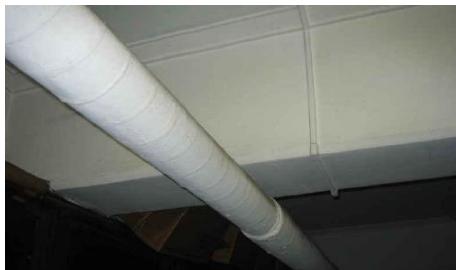
通常の状態

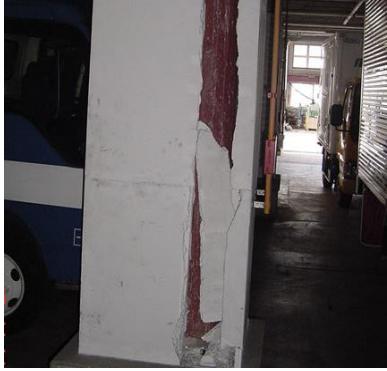
区分	劣化・損傷有り	通常
判断基準	耐火被覆板表面の剥落や損傷。	左記以外。
例

けい酸カルシウム板2種の劣化

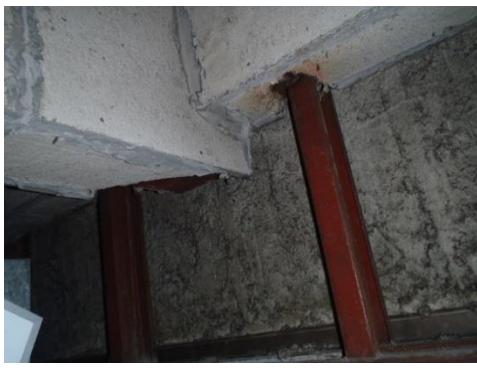
梁に使用。通常の状態。
