# 道有施設における石綿含有保温材等点検マニュアル〈第2版〉

平成28年11月4日

平成29年3月31日改訂

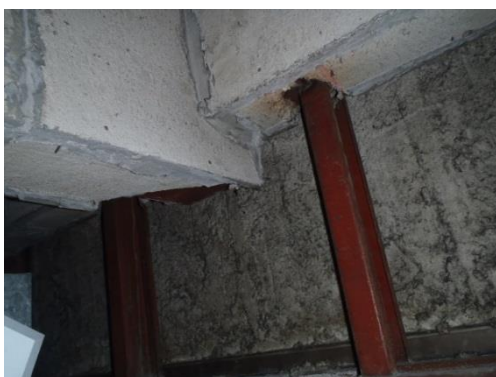
下地や化粧として鉄骨部分や鉄骨柱、梁に使用。

耐火被覆板 (リフライト)

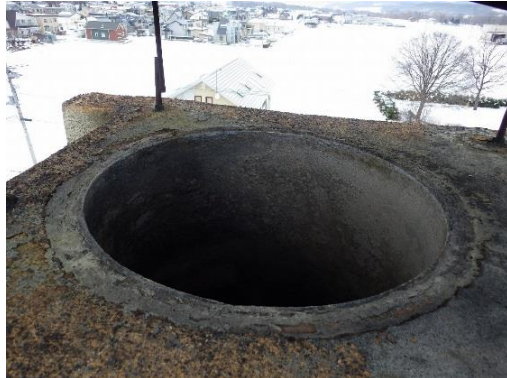
煙突の断熱目的の煙突用断熱材と屋根裏の結露防止・断熱目的の屋根用折板裏断熱材がある。

煙突用断熱材 カポスタック

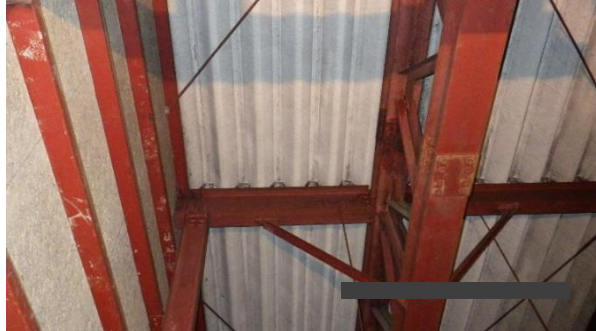
(なお、屋根用断熱材として「屋根用折板裏石綿断熱材」があるが、「道有施設の吹付けアスベスト対策の考え方」により調査済みのため、本マニュアルの点検対象からは除く。)

屋根用折板裏石綿断熱材

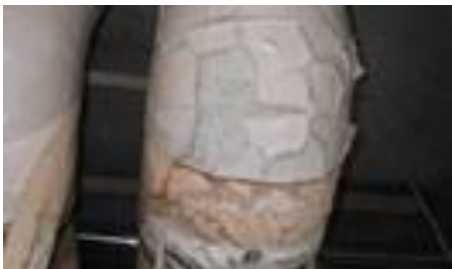
区分	劣化・損傷有り	通常
判断基準	保温材の保護材の剥落や損傷、保温材の繊維のくずれ等が認められる。	左記以外。(劣化、損傷箇所を補修用テープで巻き付けるなどしたものを含む。)
例

<p>保温材の損傷</p>

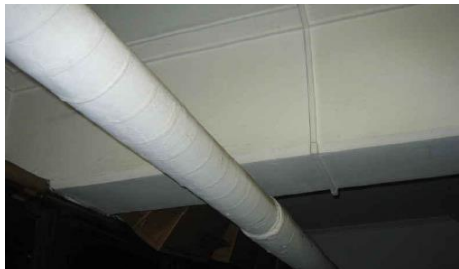
<p>通常の状態</p>

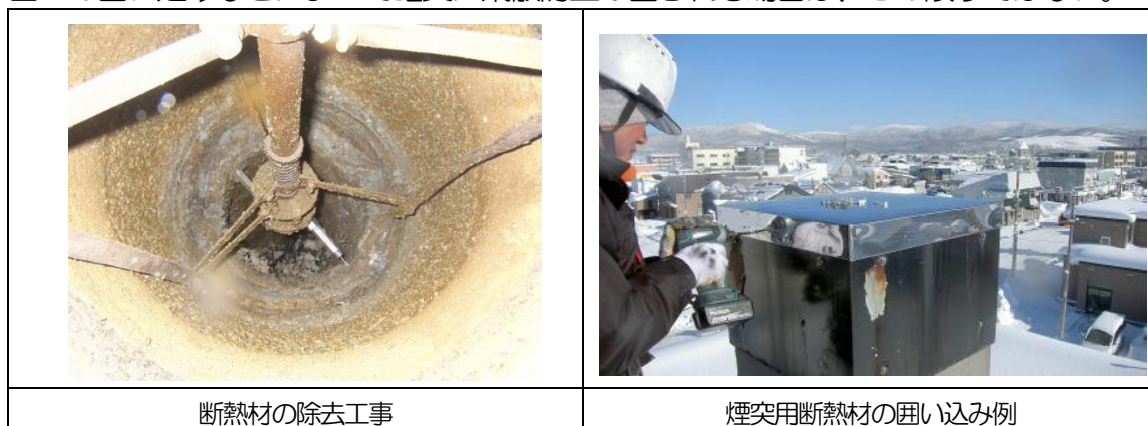
早急に除去を行うものとする。ただし、煙突を使用していない場合で、煙突上部や灰出口の囲い込みなどによって確実に飛散防止が図られる場合は、この限りではない。
